## **REPORTE 006.1 DIMSE CENEPRED (19.07.2026) 9:38 PM**

1. **EVENTO:** SISMO DE MAGNITUD 5.1 **DIA:** 18 de julio de 2026, a las 21:24 horas
2. **EPICENTRO:** EN EL DISTRITO DE CHONGOS BAJO – JUNÍN
3. **REPORTE COMPLEMENTARIO N.º 9430** - 19/7/2026 / COEN-INDECI / 17:20 HORAS (Reporte N.º 7)

El sismo de magnitud 5.1 registrado en Chongos Bajo (Junín) el 18 de julio de 2026 un saldo oficial de 5 fallecidos, 32 heridos, 350 personas damnificadas y 120 afectadas y severos daños estructurales que requieren una intervención enfocada en la gestión correctiva del riesgo.

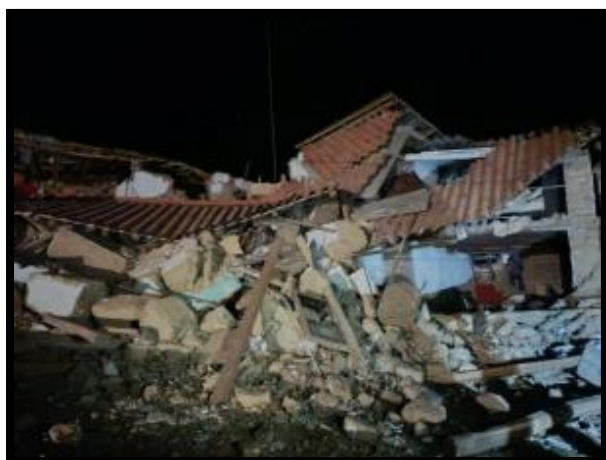
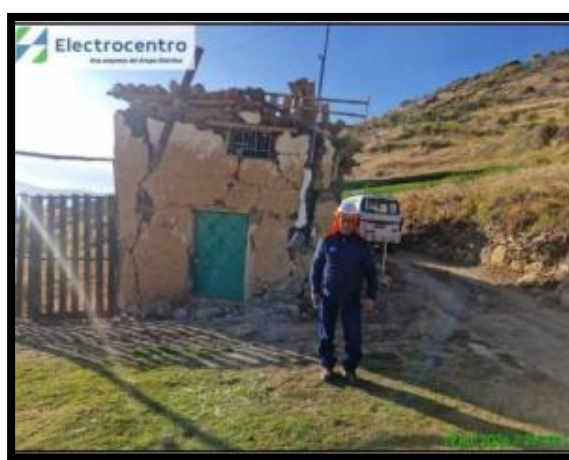
- **Vivienda y Habitabilidad:** Se reportan 52 viviendas destruidas, 27 inhabitables y 37 afectadas estructuralmente en la provincia de Chupaca y Huancayo. Las calles de acceso en el área del epicentro quedaron bloqueadas por el deslizamiento de tierras y el colapso de casas de adobe.

- **Infraestructura Educativa:** Tres instituciones educativas sufrieron daños estructurales. La I.E. N.º 30163 (Chongos Bajo) presenta rajaduras en cinco aulas, comedor y cocina; la I.E. Amauta registra vidrios rotos; y la I.E. San Pedro (Ahuac) tiene rajaduras en diversos muros.

- **Patrimonio Cultural:** Colapsó la Cruz de Cani Cruz de la Iglesia y Restos del Antiguo Convento de "Santiago de León", considerado patrimonio histórico.

**Reforzamiento Estructural Obligatorio:** Establecer programas de asistencia técnica para que la reconstrucción de las 48 viviendas colapsadas y las IPRESS afectadas adopte la norma técnica de edificación sismorresistente, priorizando la sustitución de estructuras de adobe vulnerables.

**Reparación Segura de Locales Educativos:** Intervenir de manera prioritaria las rajaduras de los muros en las instituciones N.º 30163 y San Pedro para garantizar la continuidad del servicio escolar en ambientes estructuralmente seguros.
